### **MIÉRT VAN SZÜKSÉG A TÁRSASHÁZAK FŰTÉSI RENDSZERÉNEK IDŐSZAKOS ÁTMOSÁSÁRA?**

### **Társasházi fűtési rendszer mosásának rövid műszaki leírása.**

#### **Egyes starngokon lévő radiátorok iszaptalanító vegyszeres atmoszája, strangvezeték tisztítása radiátorok leszerelése nélkül.**

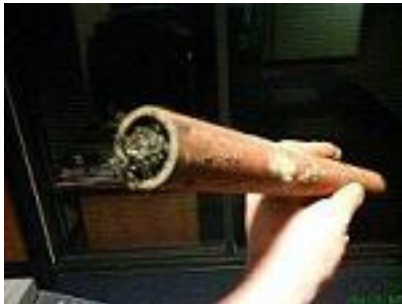
1. ábra

A fűtési rendszerek üzemeltetésénél az acél, réz és műanyag csővezetékekben, radiátorokban, fali- és állókazánokban, hőcserélőkben, tágulási tartályokban, fűtő- és hűtő készülékekben fűtési iszap, illetve vízkő keletkezik, nem beszélve a korrózióról. Az acélcsőves fűtési rendszerekben az iszapképződés fokozottabban jelentkezik. A társasházak fűtési rendszere jellemzően acélcsőből készült, és az átlagéletkoruk meghaladja a 15 évet. Ez alatt a működési idő alatt fokozottan jelentkezik a fent említett iszaposodás, illetve korrózió. Mivel a nyári időszakban a fűtési rendszer nem üzemel, a radiátorokban és az alapvezetékekben a lebegő iszap lerakódik. Ez az iszap a fűtés keringetésekor is a radiátorokban marad, mivel a fűtőközeg áramlása itt lelassul. Ez a jelenség megfigyelhető a HMV tartályokban is, pedig ott az áramlás szinte folyamatos, mégis jelentős a sáros iszap lerakódás (1. ábra)

(lásd: referencia: Bp. XXI. ker. Templom u. társasház

A távfűtéssel rendelkező társasházak szinte mindegyike nyitott fűtési rendszerrel rendelkezik. Ennek a rendszernek jelentős hátránya, hogy a kihűlt fűtővíz nagy mennyiségű oxigént képes felvenni, ami nagymértékben segíti az iszaposodást és a korróziót.

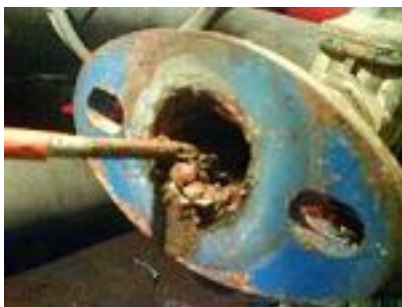
2. ábra

A fűtési rendszerek kivitelezése során is kerülhet szennyeződés a csővezetékekbe, amelyek bent maradtak a csővezetékekben. Ezek a szennyeződések pl.: menetvágáskor keletkező forgács, hegesztési reze és egyéb szennyeződések.

Nem beszélve a korrózióról.

Ha a fűtési rendszerben vagy a használati hideg vizes rendszerben valahol a folyadékban lelassult áramlás vagy pangás van (pl.: radiátorok, HMV tartályok stb), ott iszaposodás jön létre.

A mellékelt fotó is ezt bizonyítja
